## UPAYA MENGURANGI TINGKAT KECELAKAAN PADA MESIN WELDING MANUAL DENGAN MENGGUNAKAN METODE FISHBONE

*Penelitian ini bertujuan mengidentifikasi dan menganalisis faktor penyebab kecelakaan kerja pada proses pengelasan manual di Perusahaan X menggunakan metode Fishbone. Metode penelitian yang digunakan adalah kualitatif deskriptif dengan pengumpulan data melalui observasi, wawancara, dan dokumentasi laporan insiden kerja selama enam bulan. Hasil penelitian menunjukkan bahwa penyebab utama kecelakaan adalah kelalaian penggunaan Alat Pelindung Diri (APD), kondisi mesin las yang kurang terawat, dan minimnya pelatihan serta pengawasan dari manajemen. Simpulan penelitian ini adalah metode Fishbone efektif mengungkap akar masalah kecelakaan kerja, dan implementasi rekomendasi perbaikan yang disusun berdasarkan analisis tersebut berhasil menurunkan angka kecelakaan hingga nol dalam lima bulan berikutnya.*

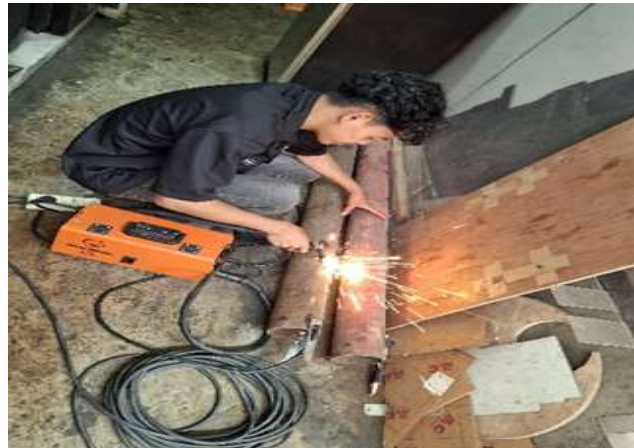
**Gambar 3.** Human error

Kurangnya keterampilan teknis dari operator, ketidakpatuhan operator dalam menggunakan Alat Pelindung Diri (APD), dan kelelahan karena jam kerja yang panjang.

- Pelatihan Berkala: Laksanakan sesi pelatihan K3 secara rutin bagi semua operator pengelasan untuk meningkatkan kemampuan teknis dan kesadaran terhadap potensi bahaya di tempat kerja.
- Sosialisasi SOP dan APD: Berikan pengarahan setiap hari sebelum aktivitas dimulai mengenai pentingnya pemakaian APD dan ketaatan terhadap SOP.

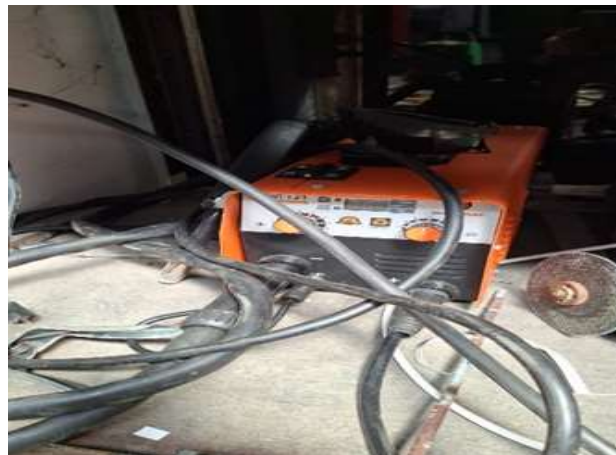
**Gambar 4.** Welding Machine

Selain faktor manusia, faktor teknis juga turut berkontribusi terhadap terjadinya kecelakaan. Beberapa peralatan pengelasan ditemukan dalam kondisi kurang terawat, seperti kabel listrik yang sudah aus dan tidak terisolasi dengan baik, serta helm las yang lensa pelindungnya buram. Kurangnya perawatan terhadap alat-alat kerja tidak hanya meningkatkan risiko kecelakaan, tetapi juga menunjukkan lemahnya sistem manajemen pemeliharaan preventif di lingkungan kerja. Hal ini sejalan dengan kategori "mesin" dalam diagram Fishbone, yang menekankan pentingnya kelayakan alat sebagai pendukung keselamatan. Faktor manajerial juga memegang peran krusial dalam tingginya angka kecelakaan. Ditemukan bahwa prosedur operasional standar (SOP) belum dijalankan dengan disiplin oleh para pekerja, dan pengawasan dari atasan tidak dilakukan secara ketat. Tidak adanya audit keselamatan berkala dan sistem pelaporan risiko membuat pelanggaran terhadap SOP tidak terdeteksi atau tidak ditindaklanjuti secara serius. Padahal, peran manajemen dalam menciptakan budaya kerja yang aman sangat penting, sebagaimana dikemukakan oleh Lund dan Jorgensen (2021) bahwa keselamatan kerja hanya dapat dicapai bila didukung penuh oleh kebijakan dan komitmen manajemen. Berdasarkan hasil analisis tersebut, dapat disimpulkan bahwa tingginya angka kecelakaan kerja pada aktivitas pengelasan di Perusahaan X disebabkan oleh kombinasi faktor manusia, mesin, metode, dan manajemen. Penggunaan metode Fishbone dalam analisis ini terbukti membantu mengidentifikasi penyebab utama secara terstruktur. Oleh karena itu, perbaikan yang disarankan meliputi peningkatan kedisiplinan penggunaan APD, pelatihan K3 yang lebih rutin dan aplikatif, pemeliharaan berkala terhadap peralatan, serta penegakan SOP yang lebih konsisten. Tanpa perbaikan menyeluruh pada aspek-aspek tersebut, risiko kecelakaan kerja akan tetap tinggi dan menghambat produktivitas perusahaan.

Peralatan pengelasan tidak terawat dengan baik (kabel pengelasan yang aus, elektroda yang tidak sesuai standar), mesin las yang bocor atau menghasilkan percikan api yang berlebihan.

- Inspeksi dan Perawatan Rutin: Terapkan jadwal perawatan teratur untuk mesin pengelasan, terutama untuk memeriksa kabel, elektroda, dan aspek keselamatan mesin.
- Penggantian Peralatan yang rusak : Segera ganti kabel las dan bagian mesin yang telah aus atau mengalami kerusakan agar terhindar dari risiko korsleting atau percikan yang berlebihan.

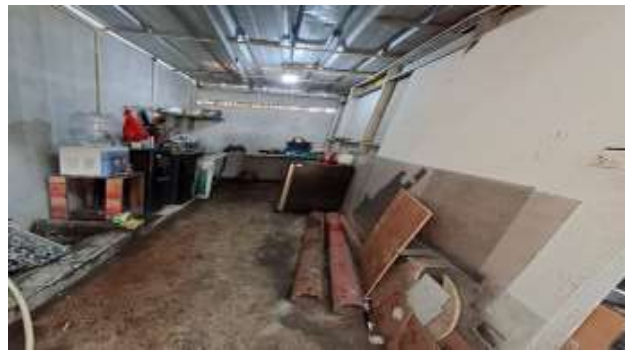
**Gambar 5.** Lingkungan Kerja

Ventilasi yang buruk meningkatkan kemungkinan iritasi pada mata, dengan area kerja yang sempit dan pencahayaan yang tidak memadai.

- Perbaiki Tata Letak Area Kerja: Perbesar area kerja supaya operator memiliki ruang yang cukup untuk bergerak tanpa saling bertabrakan.

- Ventilasi dan Pencahayaan: Pasang exhaust fan dan lampu LED untuk mengurangi ketidaknyamanan mata dan risiko yang muncul akibat asap pengelasan.
