ANALISIS PENAMBAHAN STORAGE AREA BARU GUNA PENINGKATAN KESELAMATAN DAN KEAMANAN PENERBANGAN DI BANDAR UDARA INTERNASIONAL MINANGKABAU

Rafi Absari¹, Hemi Pamurharjo², Cahyu Machmiyana³

^{1,2,3}Politeknik Penerbangan Indonesia Curug

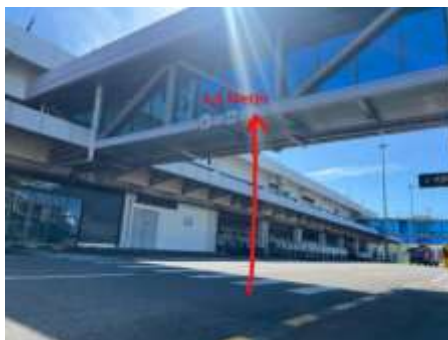
Gambar 2. Fix Bridge
Sumber : Dokumentasi Penulis

Setelah melakukan observasi (Pengamatan) dengan cara mengukur tinggi *fix bridge* yang memang tidak memungkinkan untuk dilewati oleh *Passenger Boarding Stairs* (PBS), penulis juga menemukan sebuah lahan yang dapat dijadikan *storage area* untuk menampung beberapa *Passenger Boarding Stairs* (PBS) agar pergerakannya lebih efektif serta tidak melewati *apron* bagian belakang *parking stand* 1-8.

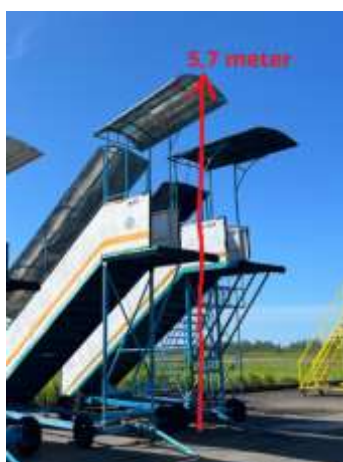
Gambar 3. *Passenger Boarding Stairs* (PBS)
Sumber : Dokumentasi Penulis

Perencanaan *Storage Area* yang baru bertujuan untuk akses PBS yang akan melayani *parking stand* 9-14 yang belum memiliki Garbarata. *Passenger Boarding Stairs* (PBS) merupakan GSE yang digunakan untuk menaikan dan menurunkan penumpang ke pesawat. PBS memiliki volume kendaraan 32 meter.

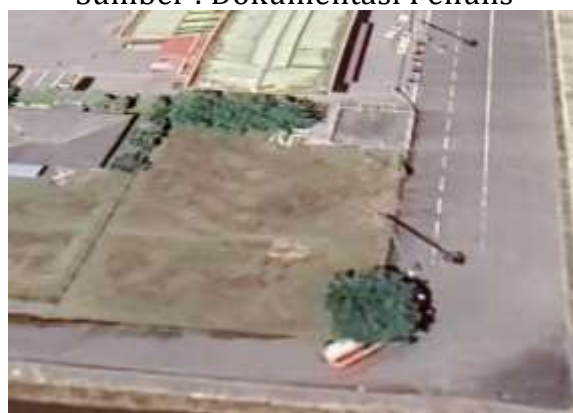
Gambar 4. Lahan Kosong
Sumber : Google Earth

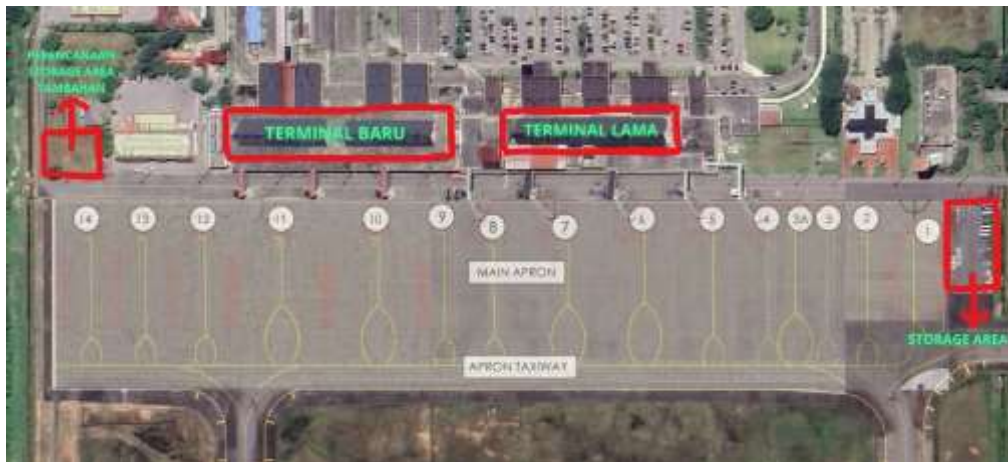
Gambar 5. Layout Apron BIM

Setelah melakukan penelitian di Bandara Internasional Minangkabau. Penulis mendapatkan satu lahan yang dapat dijadikan sebagai *Storage Area* untuk beberapa PBS. Dikarenakan total PBS yang ada saat ini sebanyak 9 unit, maka penulis hanya memerlukan sekitar 4 unit PBS yang akan ditempatkan di *storage area* baru dan lahan baru yang akan digunakan memiliki panjang 20 meter dan lebar 20 meter. Peneliti memiliki rencana melakukan pavingnisasi di dekat area terminal kargo untuk dijadikan *Storage Area* baru. Dengan adanya *Storage Area* baru dapat menampung sekitar 4 PBS yang akan beroperasi di *parking stand* 9-14.

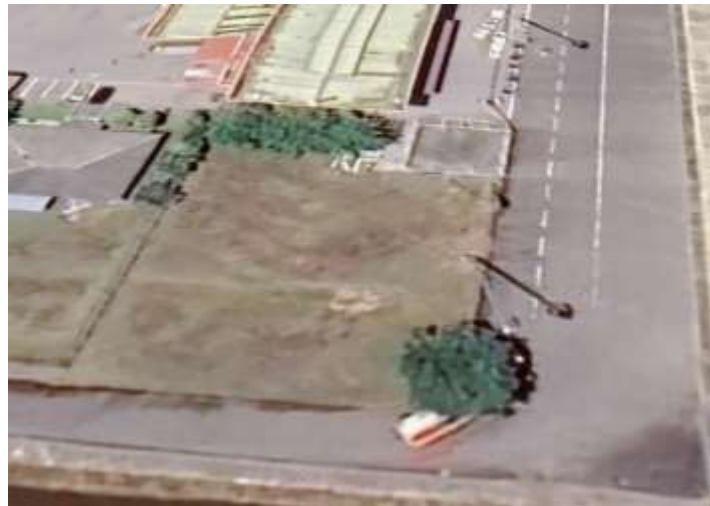
Gambar 6. Lahan Kosong

Setelah melakukan pengukuran lahan secara langsung peneliti mendapatkan panjang lahan 20 meter dan lebar 20 meter +25% *manuver area*, total dari lahan yang tersedia yakni 500 m².

1. Luas lahan dasar
20 m × 20 m = 400 m²
2. Tambahan 25% untuk area manuver

$400 \text{ m}^2 \times 1,25 = 500 \text{ m}^2$

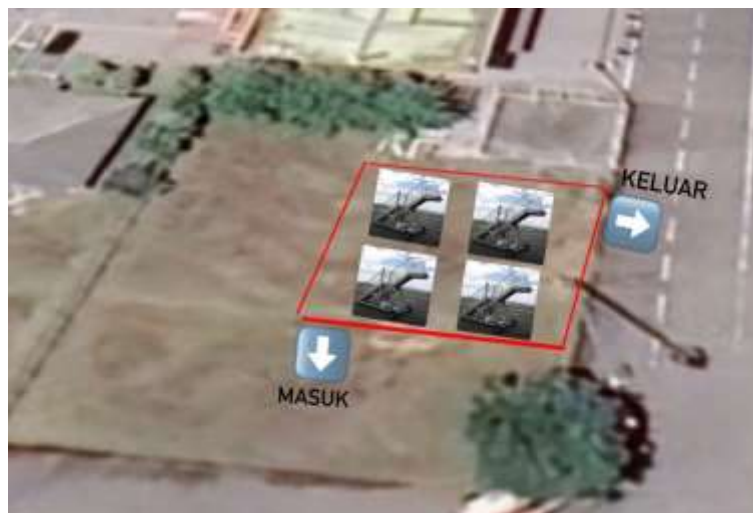
Gambar 7. Rencana Storage Baru

Peneliti berencana melakukan paving block di lahan hijau yang berada di dekat terminal kargo yang bisa dijadikan *storage area* baru. Dengan menggunakan paving block yang berukuran panjang 21 cm dan lebar 10,5 cm dengan jumlah lahan 500 m² memerlukan 22.675 bata untuk mempaving area tersebut. Dengan adanya lahan baru ini yang dibuatkan *Storage Area* dapat menampung sekitar 4 PBS yang akan dioperasikan untuk melayani *Parking Stand* 9-14 yang belum memiliki garbarata di Bandara Internasional Minangkabau.

Perencanaan pembuatan *Storage Area* baru di dalam Bandara Internasional Minangkabau tepatnya di samping area terminal kargo bertujuan untuk menampung beberapa *Passenger Boarding Stairs* (PBS) yang akan melayani *Parking Stand* 9-14 dikarenakan jika PBS bergerak dari storage area yang ada saat ini akan meningkatkan risiko keselamatan pada lalu lintas apron yang padat. Pembuatan *Storage Area* baru guna meningkatkan keselamatan dan keamanan penerbangan. Dengan adanya *Storage Area* baru ini dapat meminimalisir pergerakan PBS di *apron* yang dapat memicu kecelakaan di *apron*.
